NUMÉRO 3/2021

# SÉCURITÉ AÉRIENNE — NOUVELLES

TP 185F

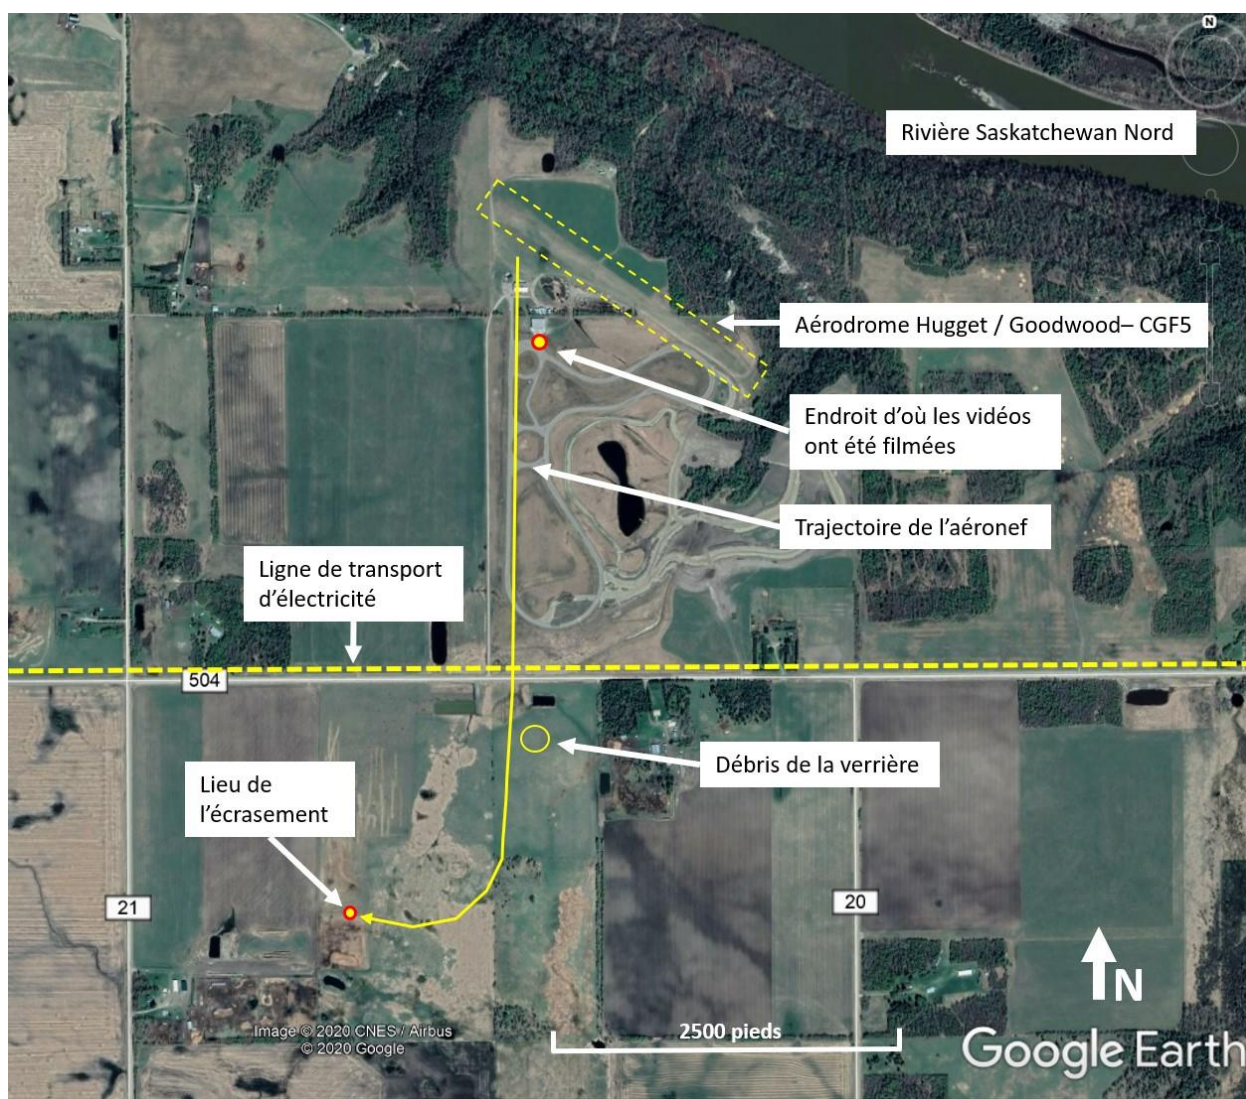
Figure 1 : Carte illustrant la trajectoire de vol de l'aéronef dans l'événement à l'étude, la ligne de transport d'électricité et le lieu de l'accident (Source : Google Earth, avec annotations du BST)

Après le 2<sup>e</sup> circuit, l'aéronef a tourné à gauche, est descendu à environ 25 pi au-dessus du sol (AGL) et a survolé du nord au sud la ligne droite de la piste de course. D'après les vidéos enregistrées par les observateurs au sol, à l'extrémité sud de la ligne droite, l'aéronef a amorcé une montée et a heurté le plus élevé des deux fils d'une ligne de transport d'électricité non marquée sur le côté nord du chemin de canton 504 à une altitude de 32 à 35 pi AGL (Figure 1). L'aéronef s'est cabré et est monté jusqu'à une altitude d'environ 700 pi tout en roulant à droite jusqu'à une assiette presque inversée et en changeant de cap vers l'ouest. Lorsque l'aéronef a commencé à descendre, il a roulé à gauche jusqu'à avoir les ailes à l'horizontale et a continué à descendre jusqu'à ce qu'il percute le sol, dans une assiette en piqué de 40°.

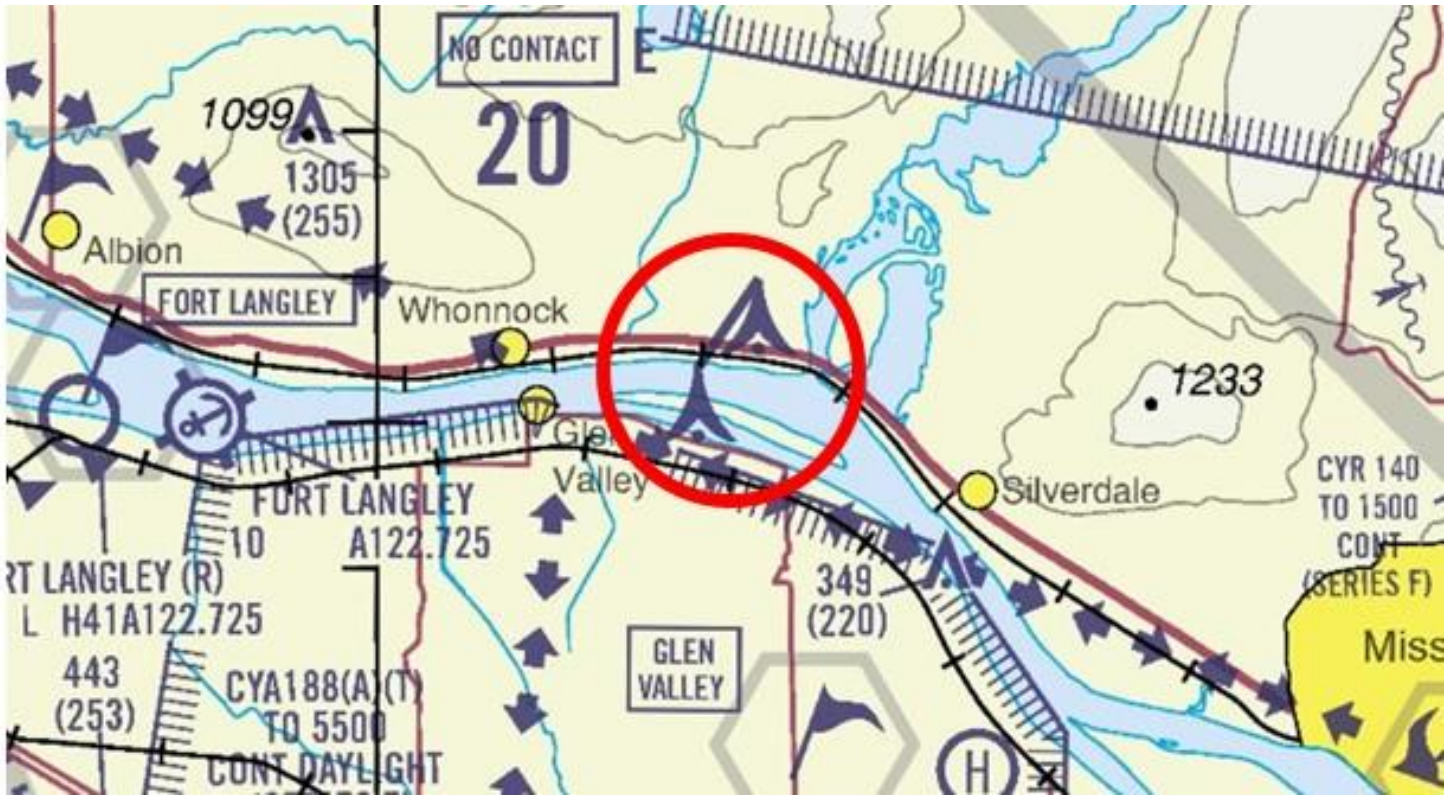
Figure 3 : Carte de navigation pour les règles de vol à vue. Les lignes de transport d'électricité traversant le fleuve Fraser sont encerclées. (Source : NAV CANADA, avec annotations du BST)

Par conséquent, compte tenu de leur hauteur au-dessus de l'eau, les lignes de transport d'électricité ne constituaient pas un obstacle à la navigation aérienne conformément à ce règlement. Toutefois, à une date indéterminée avant 2008, Transports Canada (TC) a jugé que ce passage constituait un obstacle à la navigation, étant donné que les lignes électriques se trouvaient à proximité de la trajectoire VFR traversant la zone d'exercice de Glen Valley. À la suite de cette détermination, des feux ont été installés sur les pylônes d'alignement, et les lignes de transport d'électricité ont été illustrées sur la carte de navigation VFR pour cette zone (Figure 3).

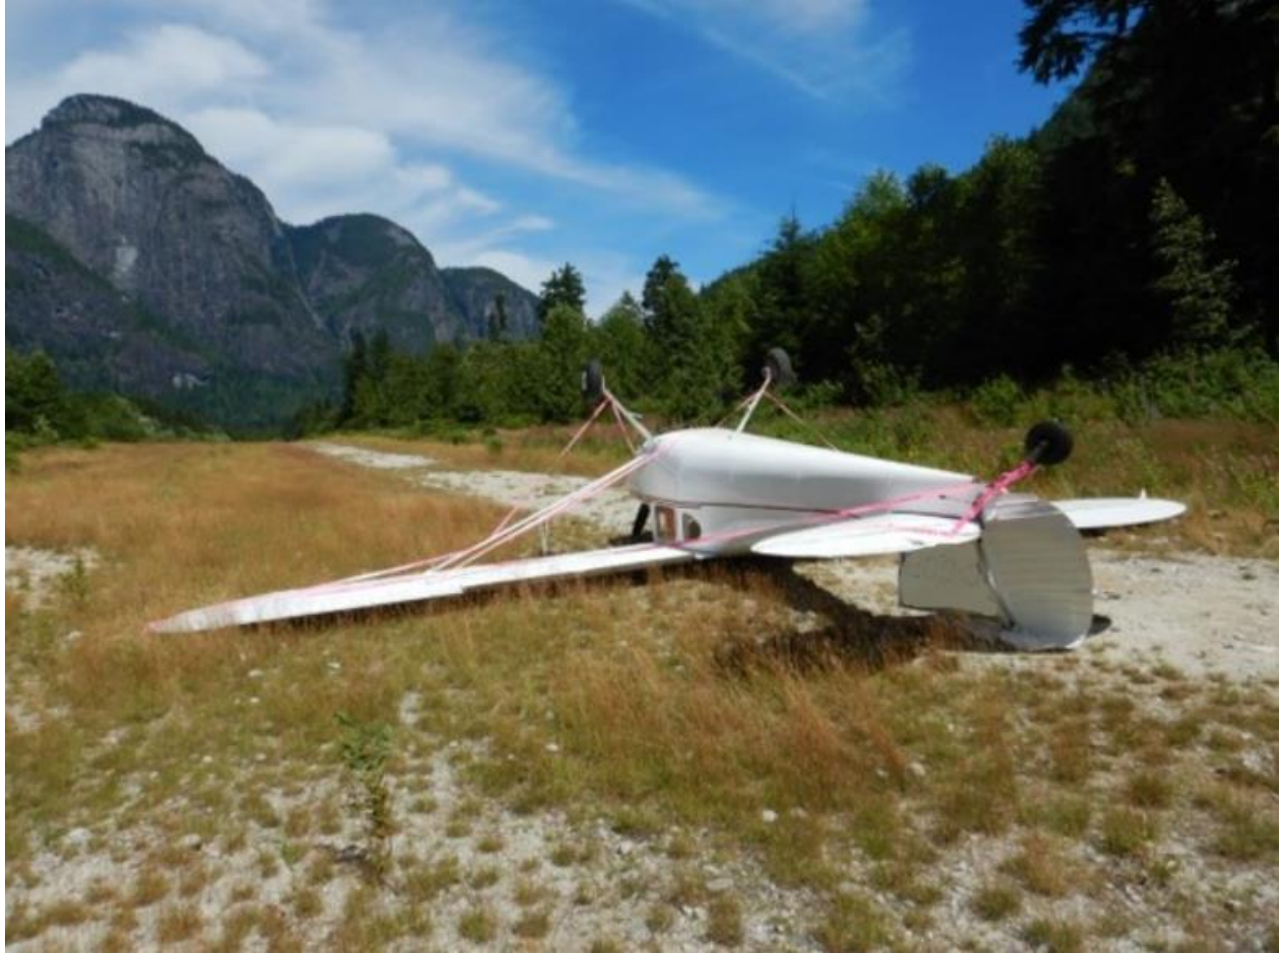
Figure 1 : Emplacement de l'épave (Source : BST)

L'aéronef n'a pas pris son envol. Lorsqu'il se trouvait à environ 200 pi de l'extrémité de la piste et à une vitesse d'environ 40 mi/h, le décollage a été interrompu. Pendant le freinage, l'aéronef a capoté et s'est immobilisé à l'envers sur la piste. La pilote du siège gauche a été légèrement blessée et la PIC, qui était aux commandes, a subi des blessures mortelles. L'avion a été lourdement endommagé (Figure 1). Il n'y a pas eu d'incendie après l'impact.

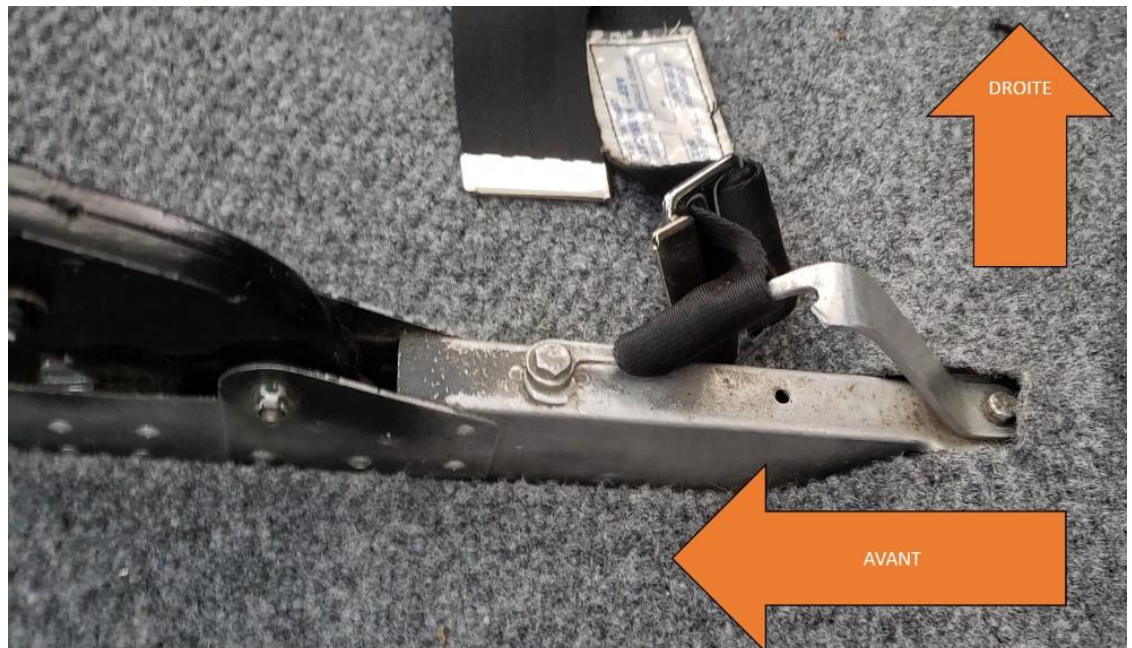
Figure 3 : Support de fixation central des ceintures sous-abdominales dans l'aéronef à l'étude (Source : BST)

conformément au certificat de type supplémentaire SA1429GL<sup>2</sup> Les ceintures-baudriers sont fixées aux ceintures sous-abdominales de l'aéronef, elles-mêmes fixées à deux endroits pour chaque position assise : sur le côté incliné du fuselage de l'aéronef et sur un support de fixation central commun (Figure 3), comprenant des points de fixation individuels pour chacune des deux positions assises.

Ce support de fixation central pour les ceintures sous-abdominales était utilisé dans les aéronefs Cessna 120 et 140. Au cours de la période de fabrication de ces deux aéronefs, la Cessna Aircraft Company a émis un avis de modification du dessin technique dans lequel le matériau du support de fixation a été changé d'un alliage d'aluminium (Alclad 2024-T3) à un alliage d'acier (SAE 4130), ce qui a augmenté d'environ 40 % la limite d'élasticité de la pièce.
